風力発電機の 増速機・軸受異常補修事例

- 設備診断から補修まで、設備のトータルサービスを提供!
- 機械の噛合・芯出し状態などを点検・調整し、故障防止!

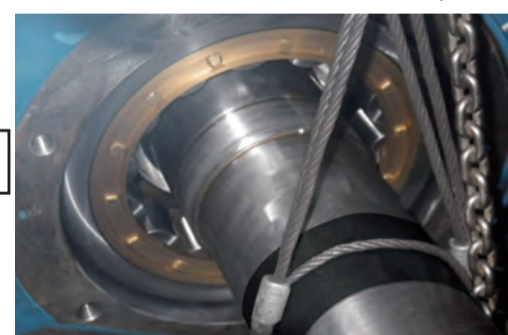
新規ベアリング組込、調整
