# 真空加圧含浸による絶縁回復

分解点検・整備

真空加圧含浸

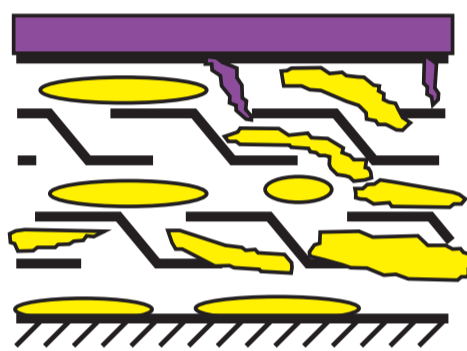
## ■ドブ付け処理

絶縁物の表面、表面クラックをワニスで覆う

導体

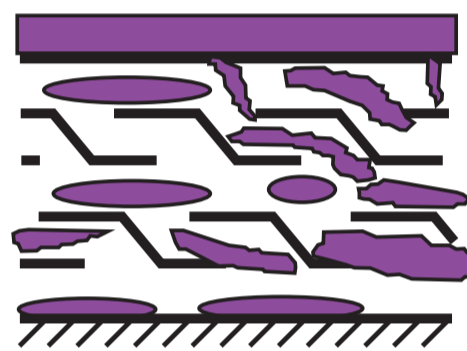
## ■真空加圧含浸処理

絶縁物内部のボイドに至るまでワニス充填

導体

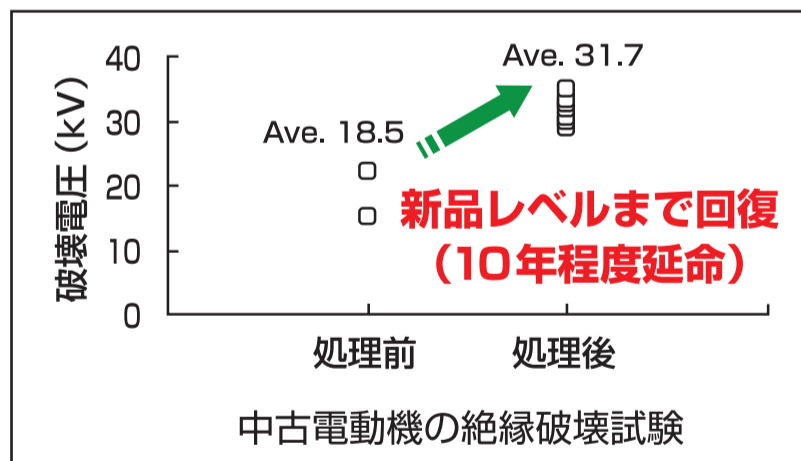
絶縁破壊電圧改善

絶縁診断項目		処理前	処理後
直流漏れ電流試験	PI 値	4.45	5.56
交流電流試験	PI1	2.80kV	3.30kV 超え
誘電体損失角試験	tan δ0	1.78%	1.43%
	Δtan δ	3.62%	0.41%
	静電容量	32.0nF	42.0nF
部分放電試験	CSV	2.33kV	2.53kV
	Qmax	11600pC	9400pC

処理後は、ボイドが修復され、絶縁破壊電圧が上昇、 $\Delta \tan \delta$  が改善されることが確認されています。
